## OPINIA TECHNICZNA / KONSTRUKCYJNO – BUDOWLANA /

### OCENA STANU TECHNICZNEGO DACHU I PILNOŚCI WYKONANIA REMONTU

**OBIEKT, ADRES:** BUDYNEK HALI SPORTOWEJ OŚRODKA SPORTU  
I REKREACJI  
58-371 BOGUSZÓW-GORCE ul. Olimpijska 1  
dz. nr 311/14, obręb nr 02 Gorce

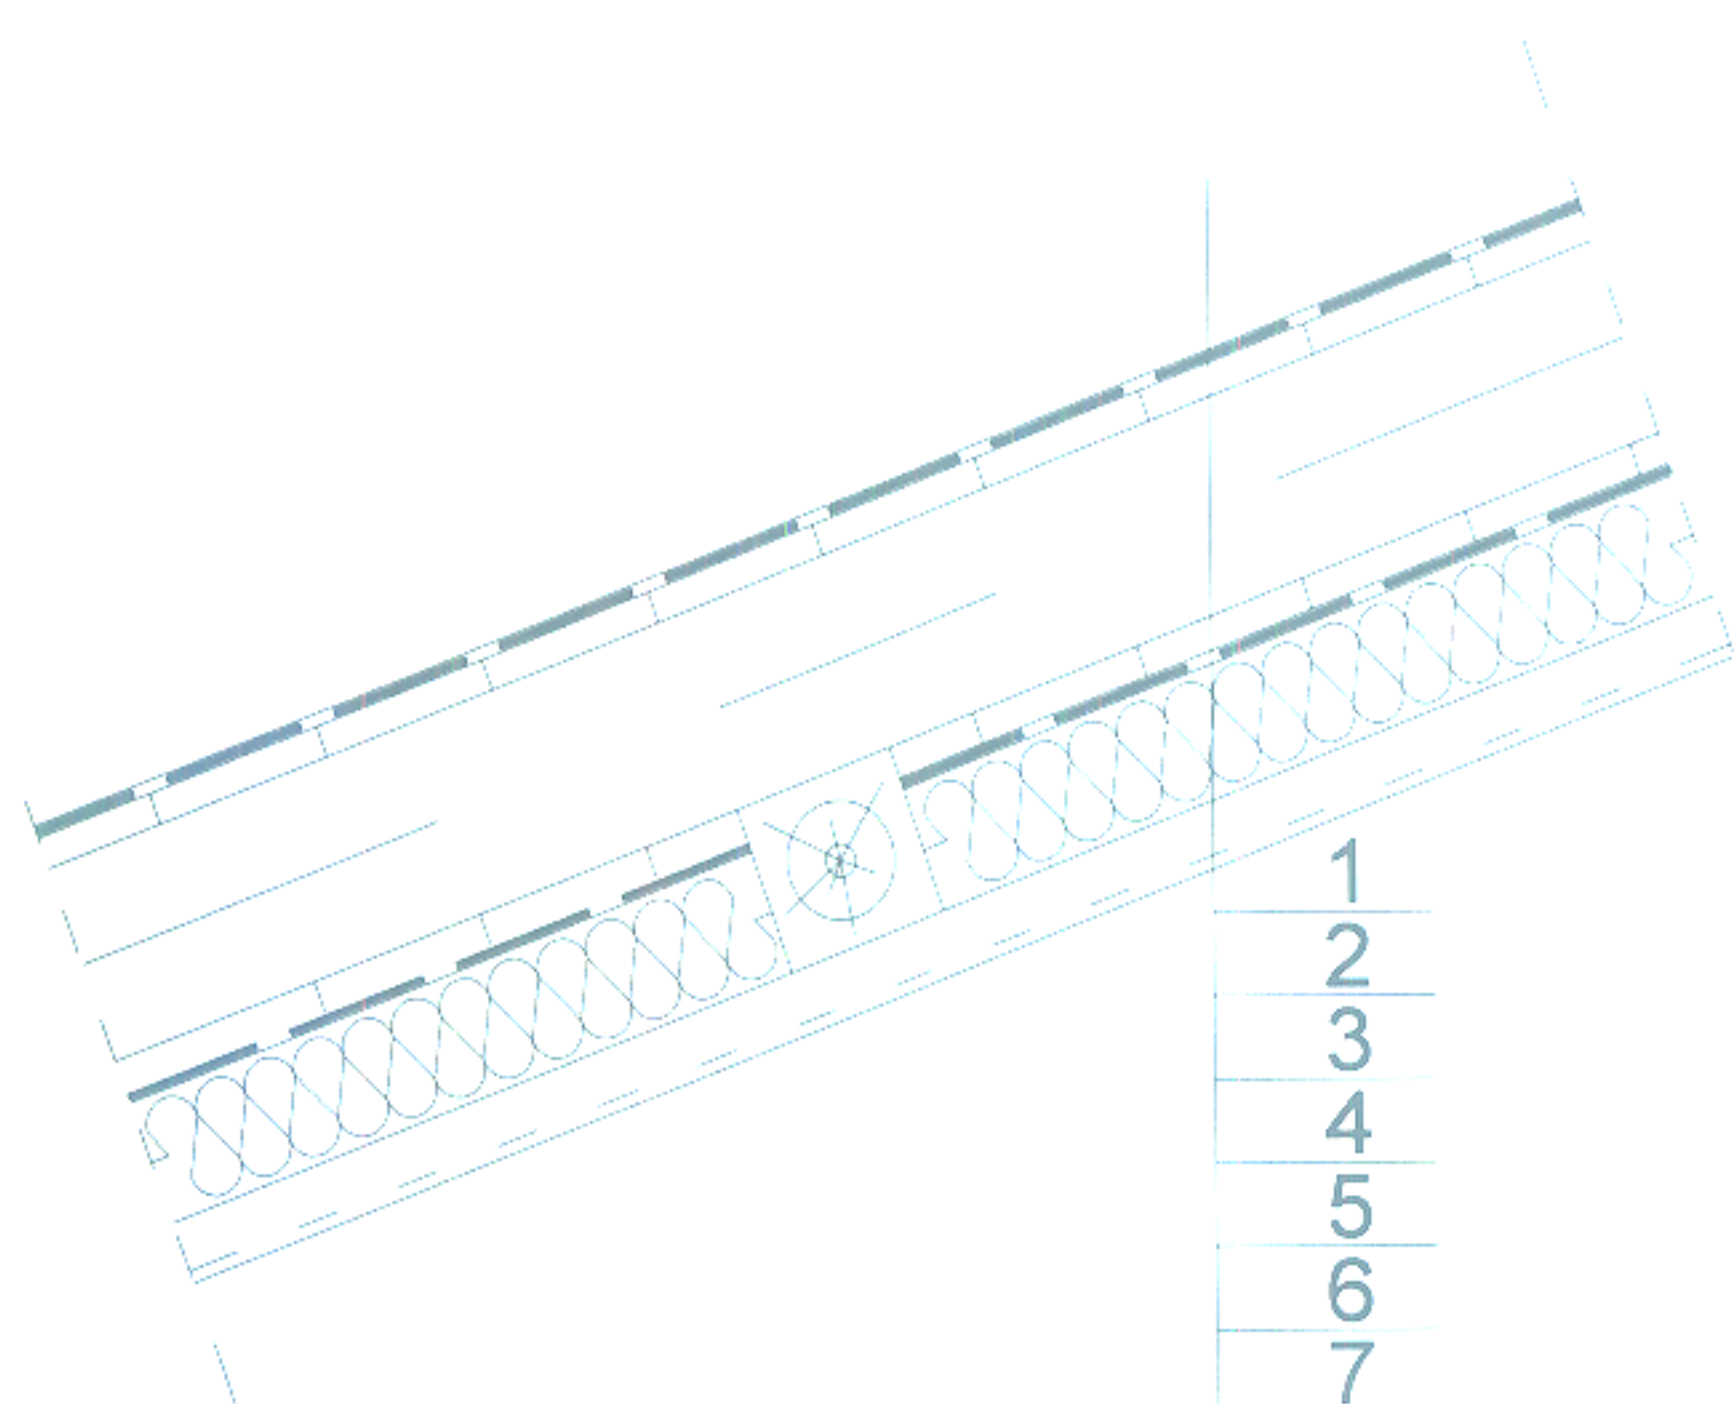
Rys. 1 Przekrój poprzeczny. Istniejące warstwy dachu

- 1 – 1x papa asfaltowa z posypką piaskową gr. 5,6mm
- 2 – deskowanie pełne. Deski sosnowe gr. 25mm
- 3 – krokiew 160mm sosna / pustka powietrzna
- 4 – deskowanie pełne. Deski sosnowe gr. 25mm
- 5 – folia PE gr. 0,2mm
- 6 – polistyren ekspandowany EPS gr. 100mm
- 7 – płyty g-k na ruszcie gr. 12,5mm / pas górny dźwigarów kratowych

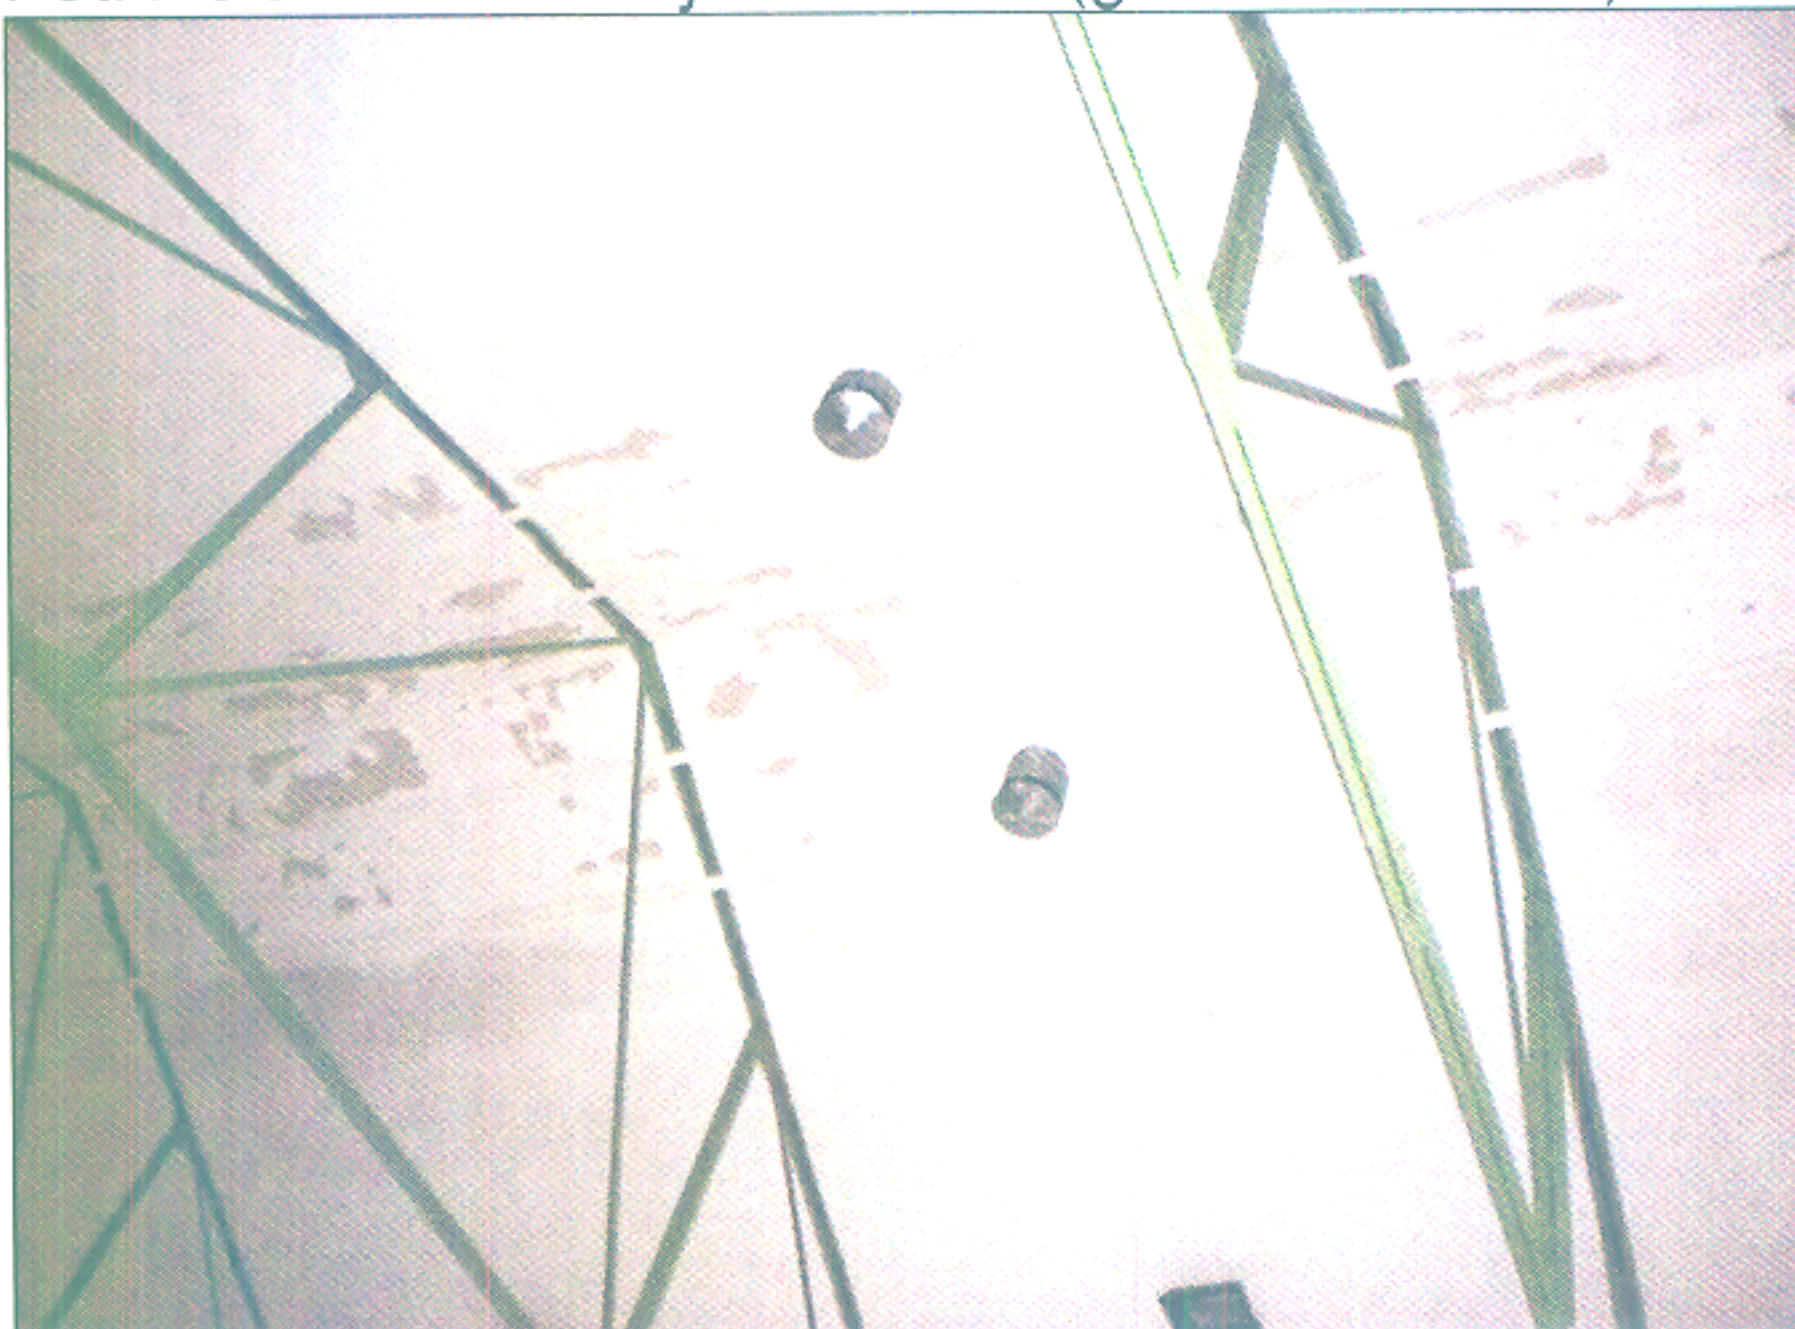
Podczas przeglądu obiektu i pomiarów inwentaryzacyjnych budynku, wykonanych w listopadzie i grudniu 2012 roku, stwierdzono widoczne uszkodzenia powłoki malarskiej sufitu sali gimnastycznej. Uszkodzenia umiejscowione były w pasie kalenicowym dachu i sięgały dwustronnie na odległość około 2,0m od kalenicy dachu. Uszkodzenia spowodowane zostały zawilgoceniem płyt sufitowych wykonanych z płyt gipsowo - kartonowych. Ponieważ doszło nawet do deformacji płyt w tych pasach, doraźnie płyty sufitowe zostały zabezpieczone listwami z tworzywa sztucznego, mocowanymi do górnych pasów stalowych, kratowych dźwigarów dachowych.

Fot.3 Uszkodzenia sufitu (grudzień 2012r.)

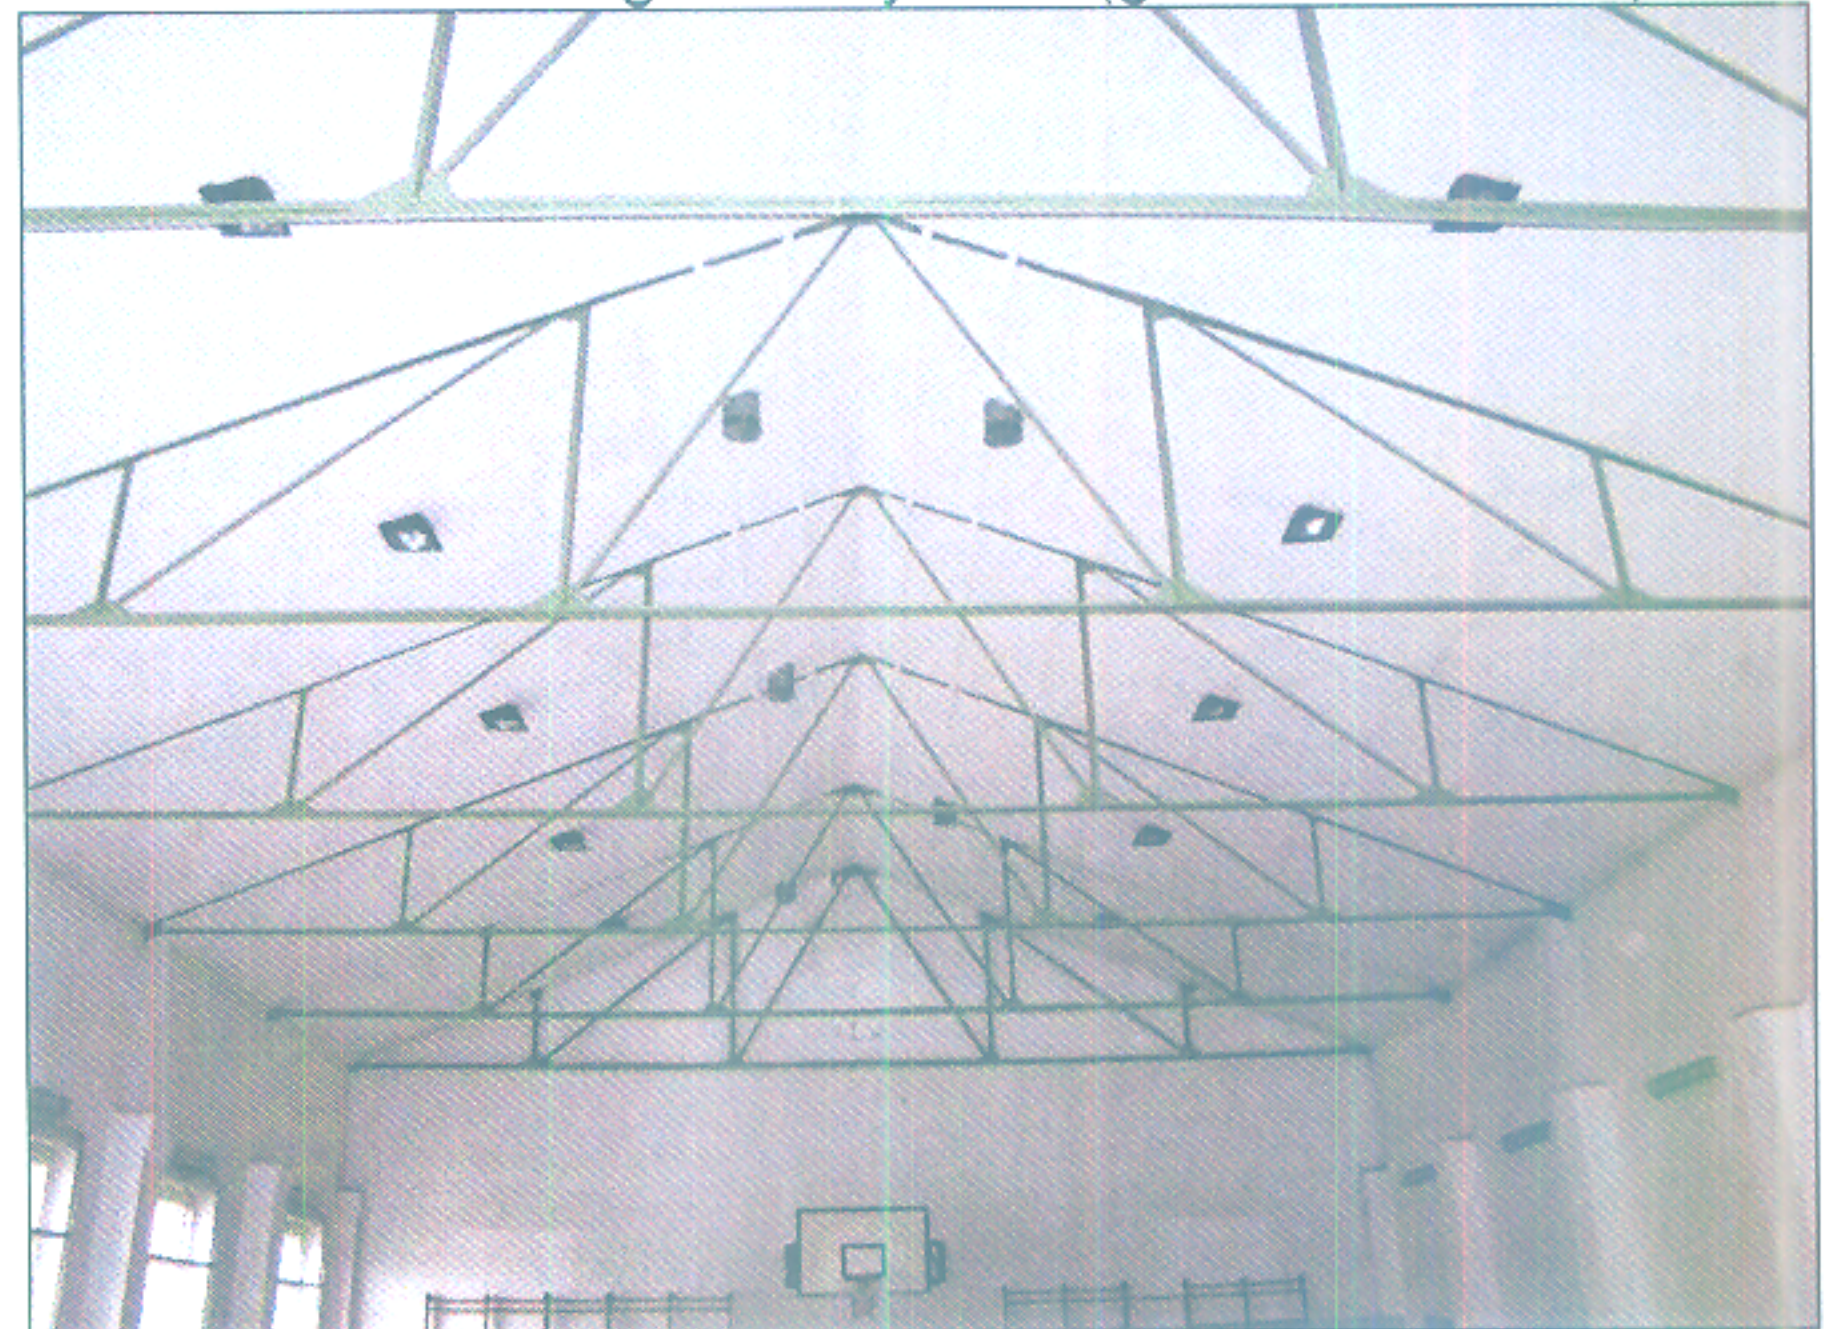
Stalowe dźwigary dachowe są w dobrym stanie technicznym (fot. 4). Ustroje są kompletne pod względem ilości elementów w wiązarze. Brak widocznych śladów korozji. Całość pomalowana jest farbami olejnymi i zabezpieczona antykorozyjnie.

Fot.4 Sala gimnastyczna (listopad 2013r.)

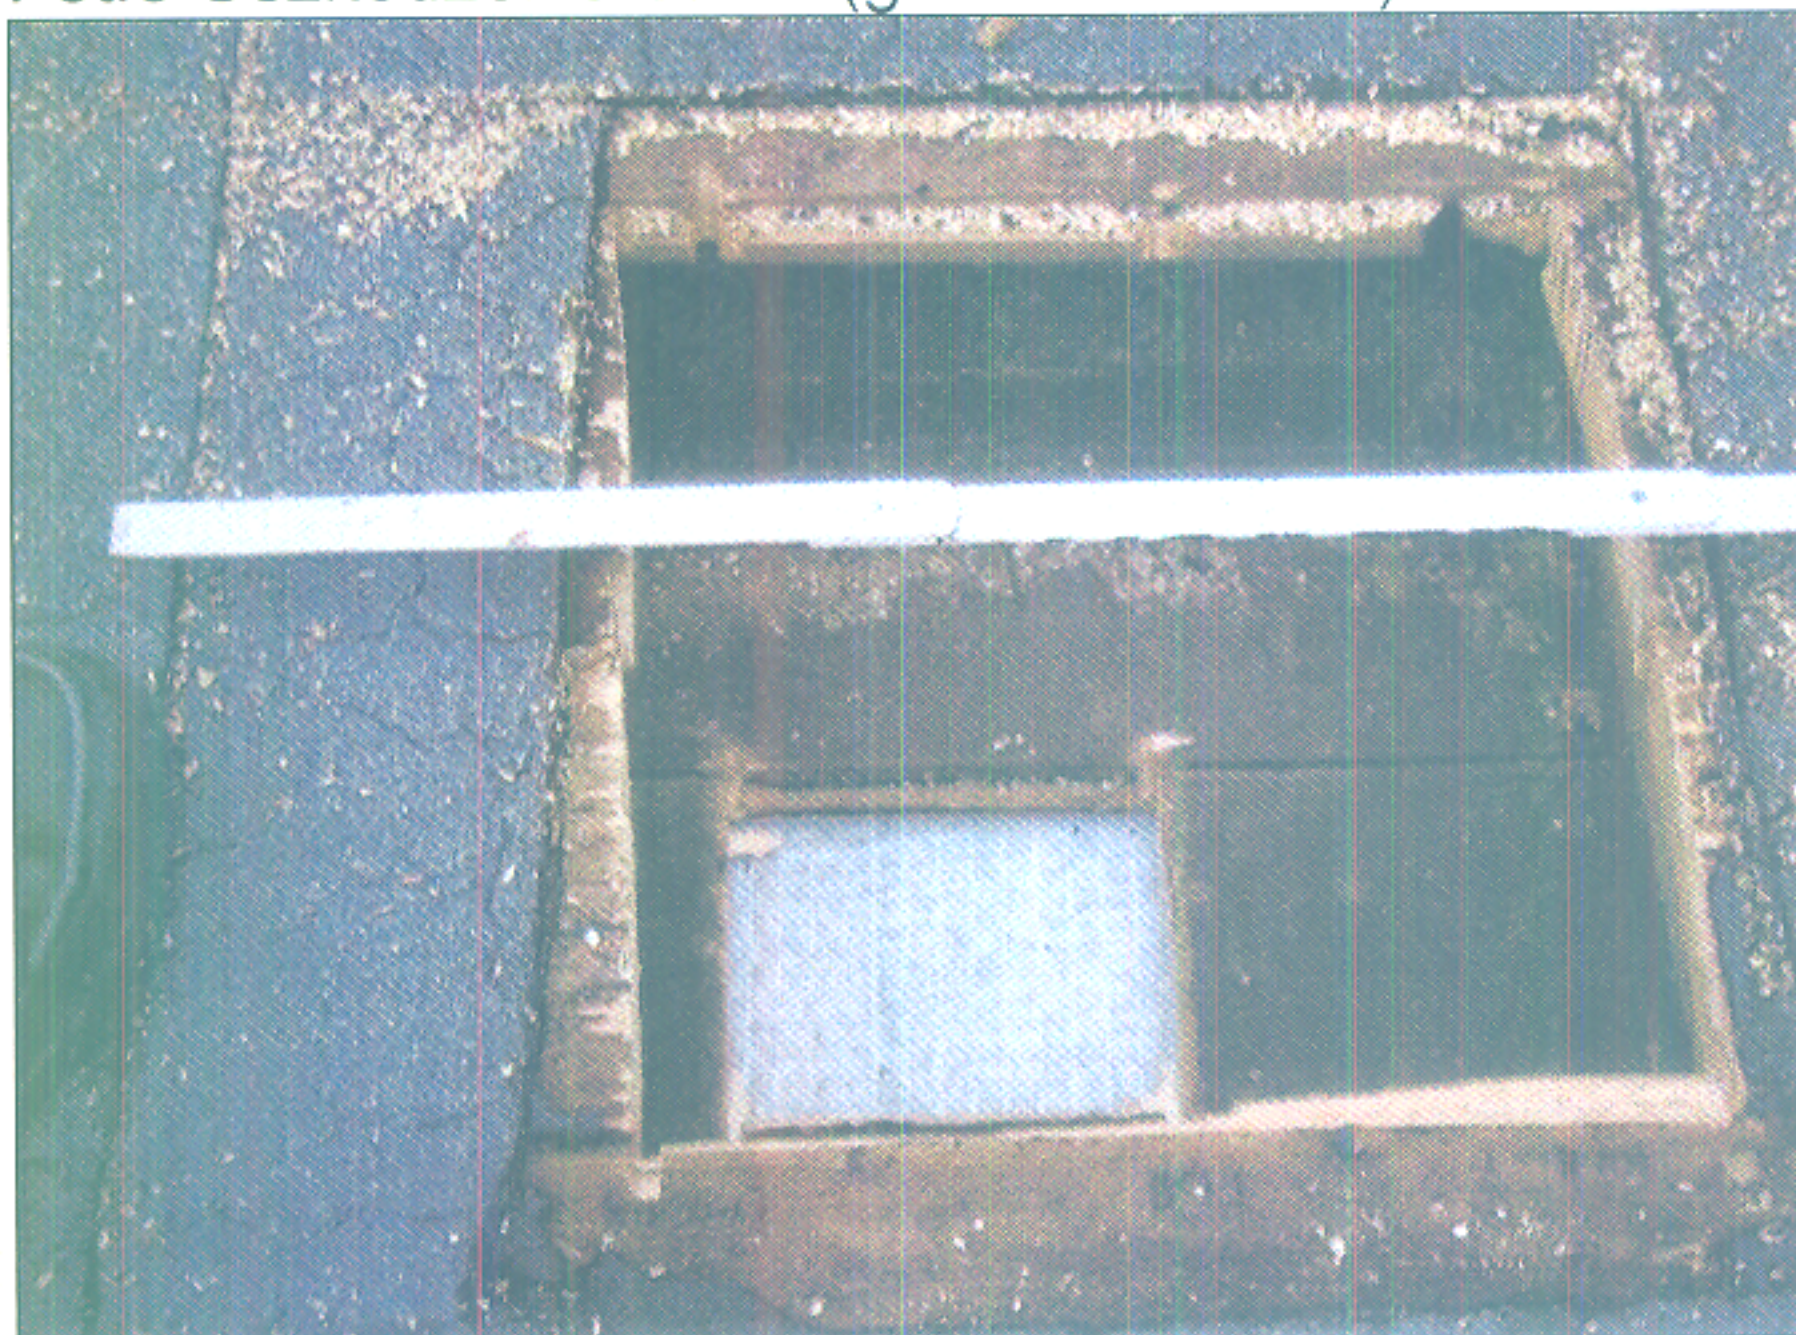
Dla ustalenia rodzaju, kolejności i grubości warstw pokrycia wykonano trzy miejscowe odkrywki w pokryciu dachowym [fot.5]. Miejsca odkrywek zostały wybrane w sposób losowy. Przekrój przez pokrycie dachowe zamieszczono na rysunkach poniżej

Fot.5 Miejsce odkrywki w dachu

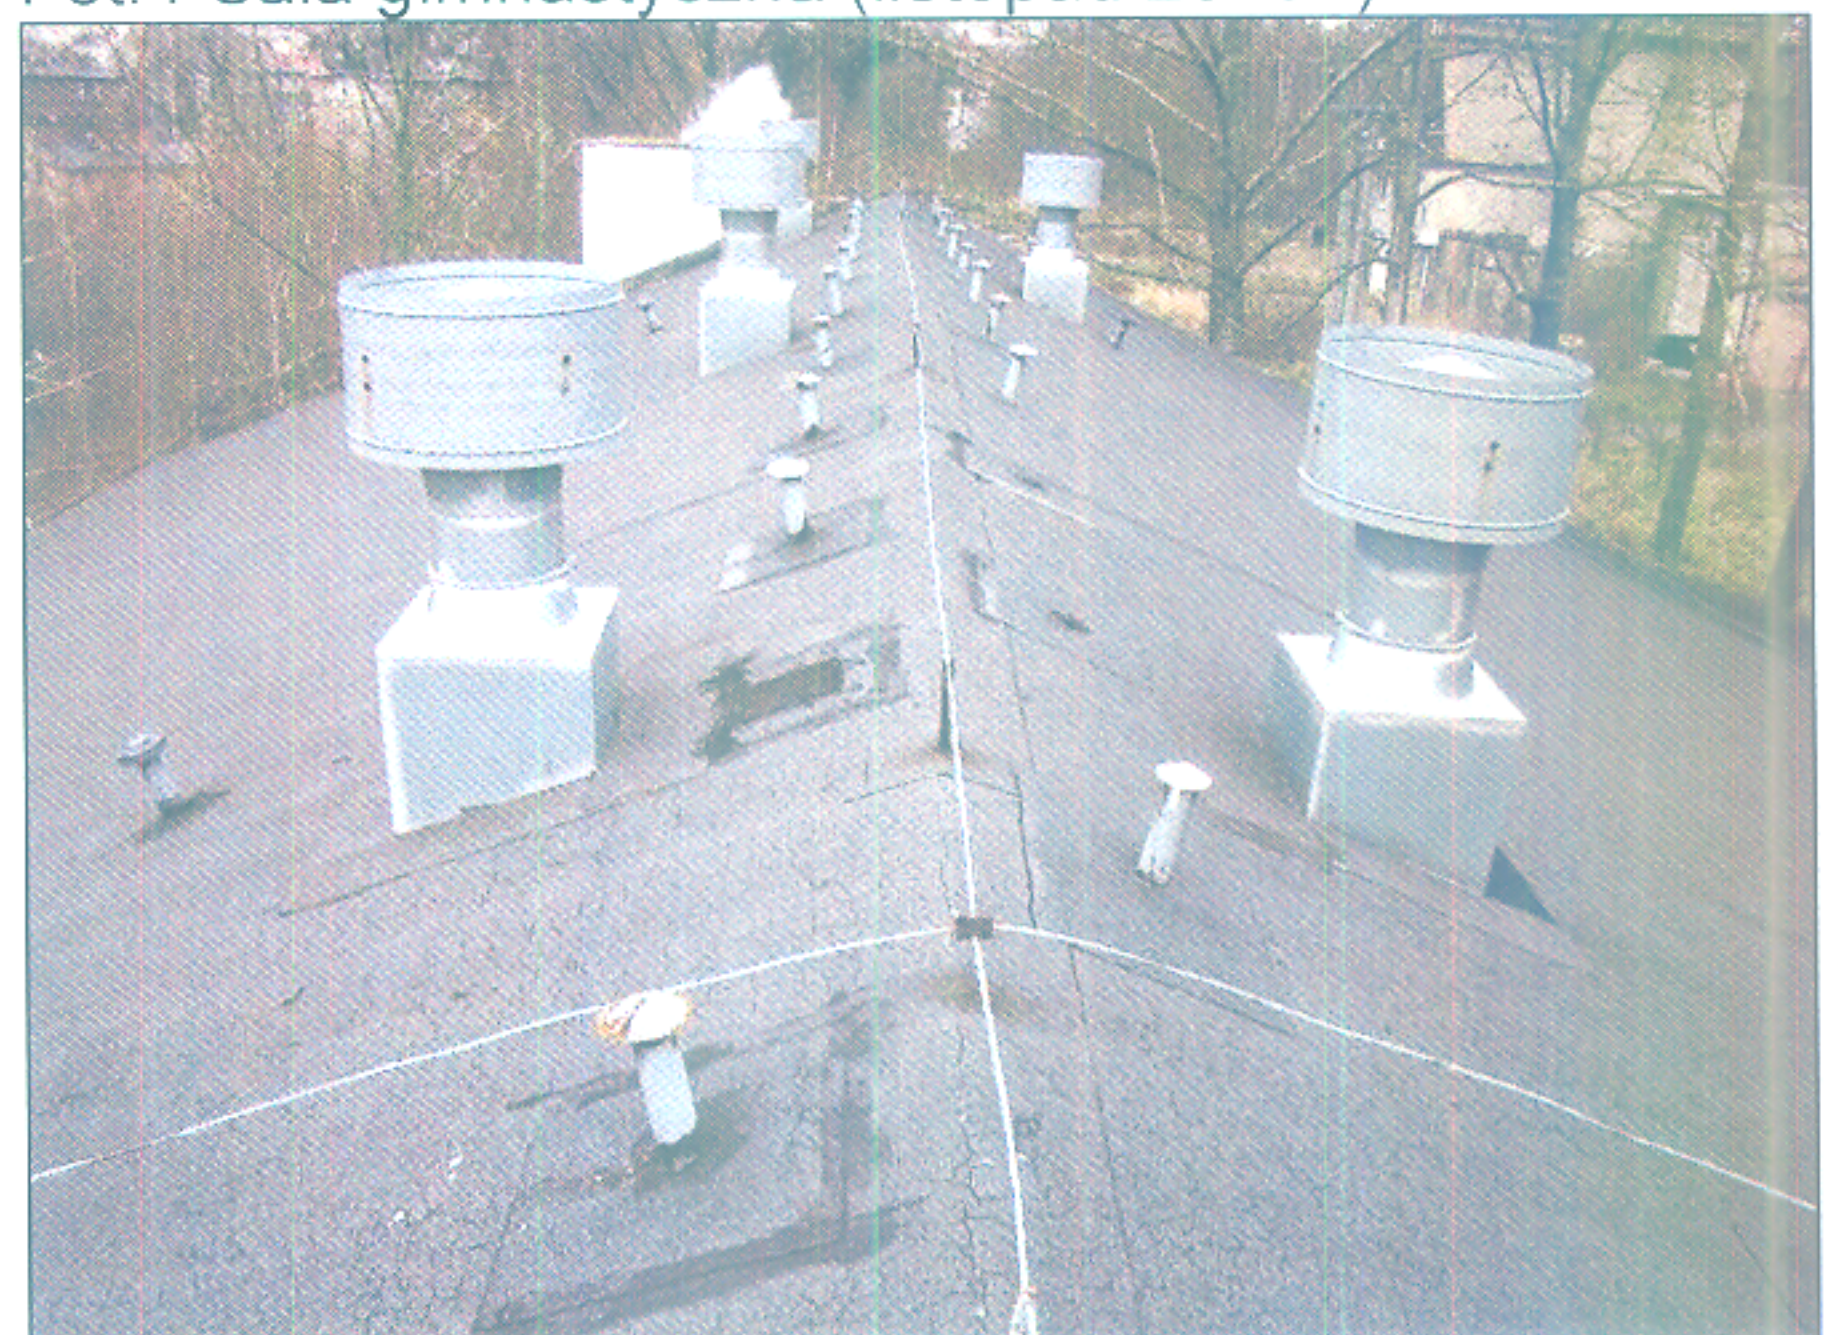
Pokrycie dachowe (fot. 6) - Istniejące pokrycie dachowe zostało wykonane z jednej warstwy papy asfaltowej wierzchniego krycia z posypką. Podkład stanowi pełne deskowanie grubości 25mm z desek sosnowych łączonych na pióro i wpust. Miejscowo podczas wykonywania odkrywek stwierdzono również występowanie papy wentylacyjnej (z otworami) przy czym papy

wentylacyjnej nie wlicza się do łącznej liczby warstw pokrycia dachowego. Stan techniczny pokrycia ocenia się **jako średni, zbliżony już do lichego. Stopień zużycia szacuje się na ok. 45-50%.** Na całej powierzchni dachu papa jest spękana, kruszy się a posypki już praktycznie nie ma. Dodatkowo połąć dachową pokrywają liczne łaty i wstawki z papy. Jedna warstwa papy w obecnym stanie technicznym nie jest w stanie zapewnić trwałego i szczelnego pokrycia dachowego.

Dwie sztuki kominków w pasie kalenicowym są całkowicie zdemontowane, a miejsca po nich zabezpieczone punktowo łatami z papy. Sposób zabezpieczenia tych miejsc jest nieprawidłowy i nie zapewnia szczelności (fot. 6).

Niezabezpieczenie tych miejsc może powodować okresowe, intensywne zawilgocenia drewnianych elementów konstrukcyjnych oraz powodować zawilgocenie wrażliwych warstw wykończeniowych z płyt gipsowo – kartonowych. Prowadzić to może z jednej strony do rozwoju grzybów domowych i pleśniowych oraz do korozji biologicznej elementów drewnianych, a z drugiej strony cykliczne zawilgocenie warstw dachu może powodować znaczne zwiększenie ciężaru deskowania i płyt sufitowych, co może powodować przeciążenia i ugięcia stalowych smukłych dźwigarów dachowych.

Fot.6 Pokrycie dachowe

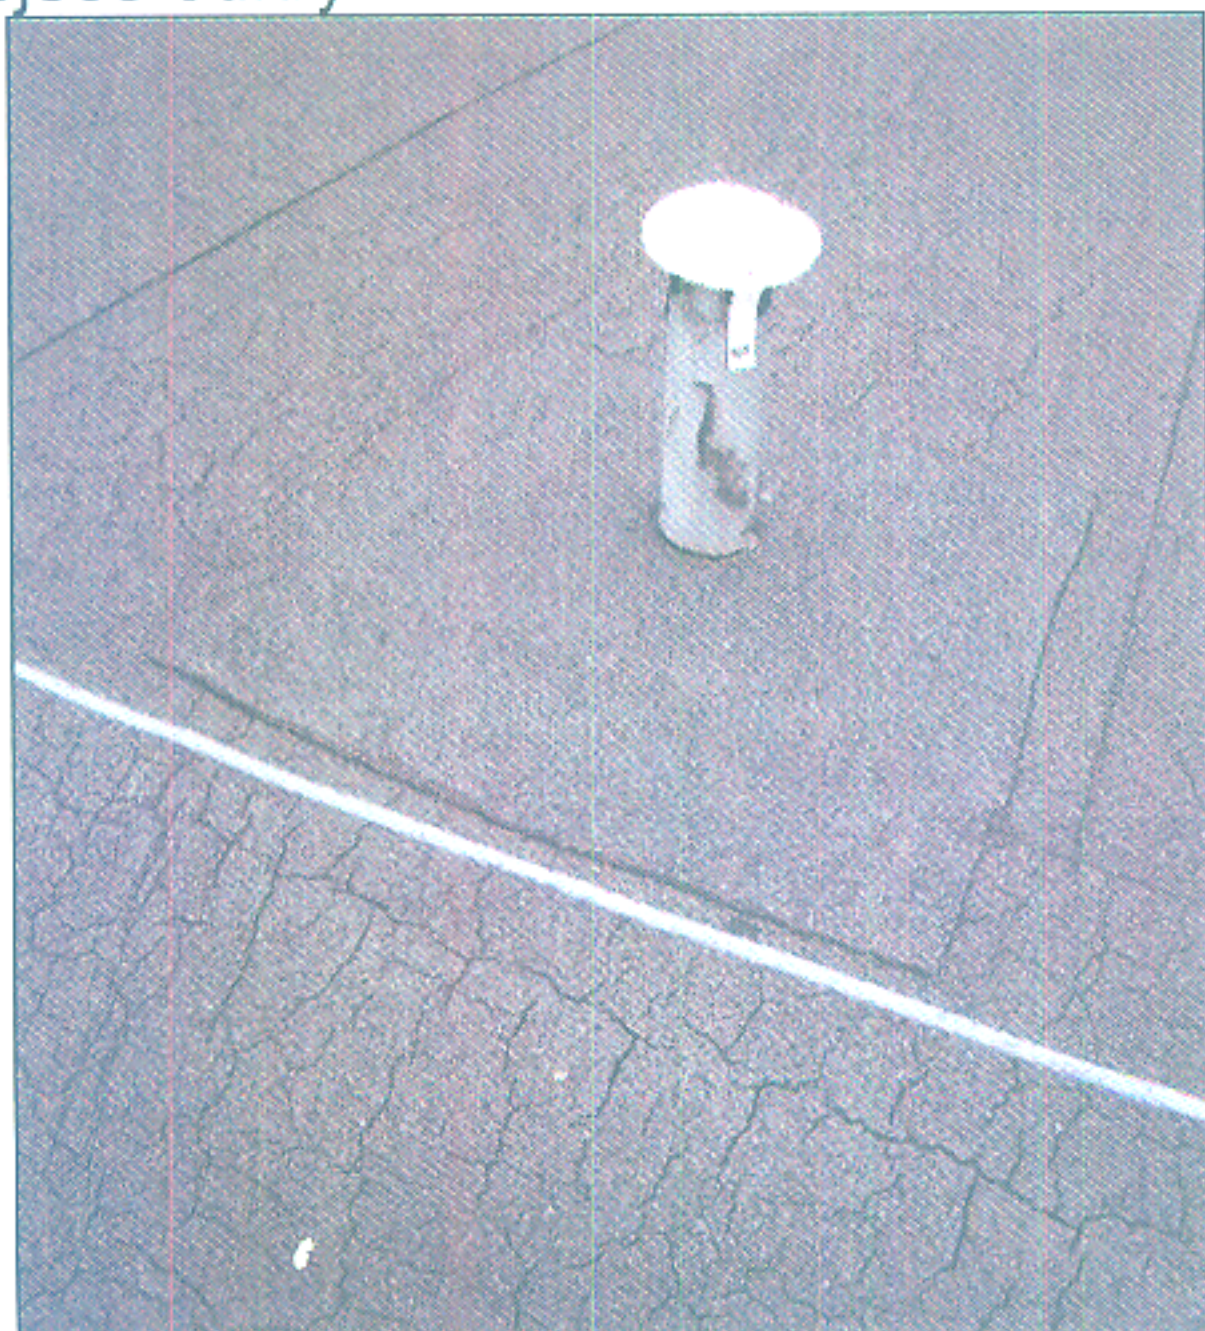
Źle wykonane są papowe obróbki przy kominie murowanym. Wywinięta wokół komina do góry papa nie została wpuszczona w poziomą bruzdę na kominie i zabezpieczona masą uszczelniającą, a jedynie przymocowana na gładko poziomą listwą. Konsekwencją tego może być miejscowe odpajanie się warstwy papy od pionowych powierzchni kominów i zaciekanie wody opadowej do warstw pokrycia. Poprawek wymagają wszystkie połączenia obróbek papowych z warstwami połaciowymi, szczególnie wokół wylotów metalowych kominów wentylacyjnych (fot. 6,7). Połączenie jest nieprawidłowo wykonane, warstwy papy mają nieprawidłowy zakład, niezgodny z kierunkiem spadku połaci dachowej, a krawędzie obróbek papowych nie są zabezpieczone masą uszczelniającą. Wyjątkiem jest rząd kominków wentylacyjnych (wylotowych) na styku połaci z biurami, gdzie łaty obróbek z papy zostały obwodowo obrobione masą lepiku asfaltowego (fot. 8). Jakość wykonania również budzi zastrzeżenia i wątpliwości.

Fot.7 Obróbki wokół kominów

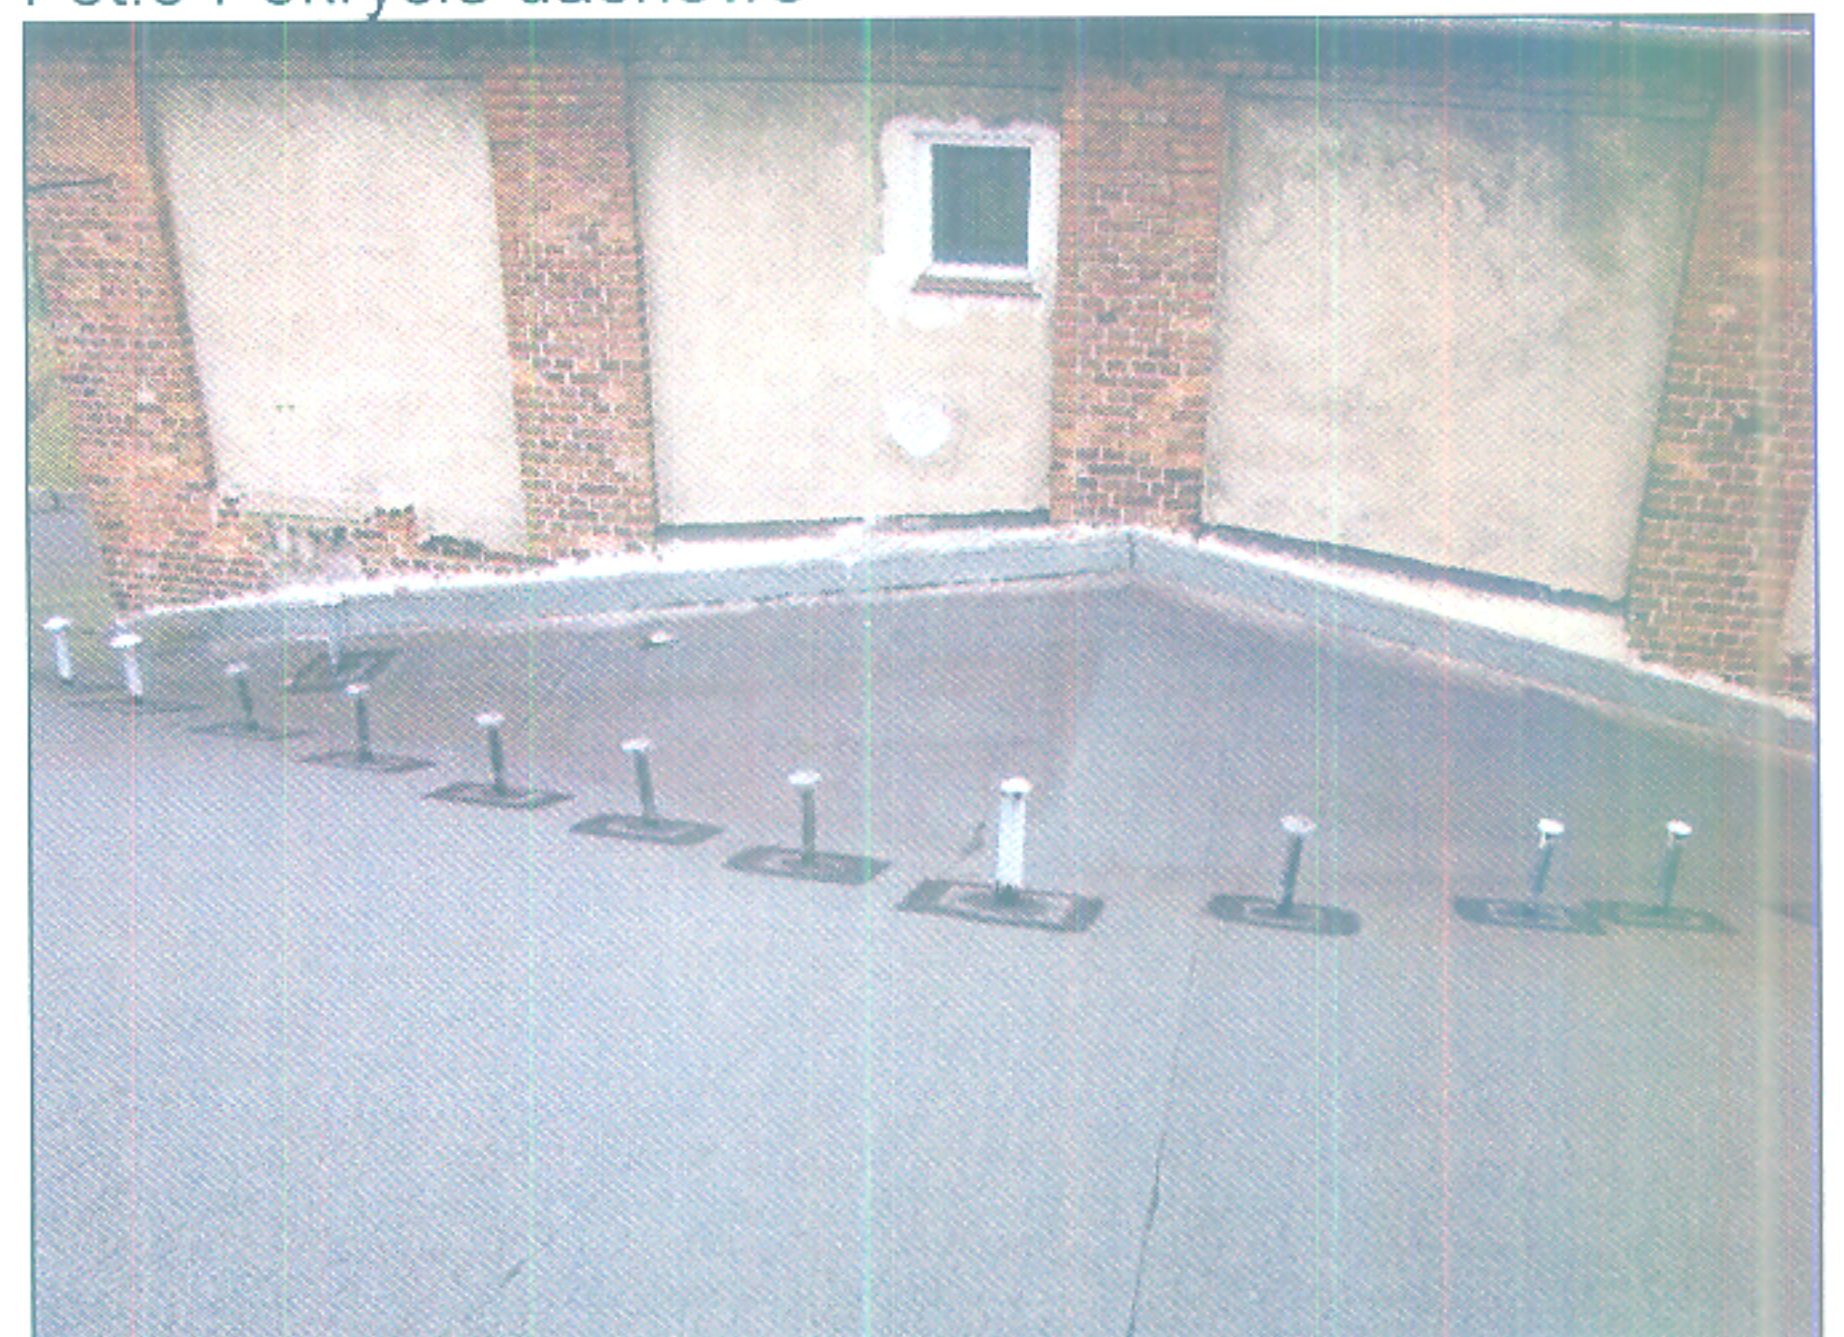
Kominki wentylacyjne powinny być w przestrzeni dachu obłożone od zewnątrz warstwą termoizolacji, czego w tym przypadku brakuje. Może to skutkować wykraplaniem się pary wodnej i miejscowym zawilgoceniem.

Fot.8 Okno na wylaz + kominki wentylacyjne
