**EKSPERTYZA PRZYRODNICZA (CHIROPTEROLOGICZNA  
I ORNITOLOGICZNA) BUDYNKU PRZY UL. BUCZKA 27  
W BOGUSZOWIE-GORCACH**

Przedmiotem ekspertyzy jest budynek przy ul. Buczka 27 w Boguszwie-Gorcach, który zostanie poddany remontowi.

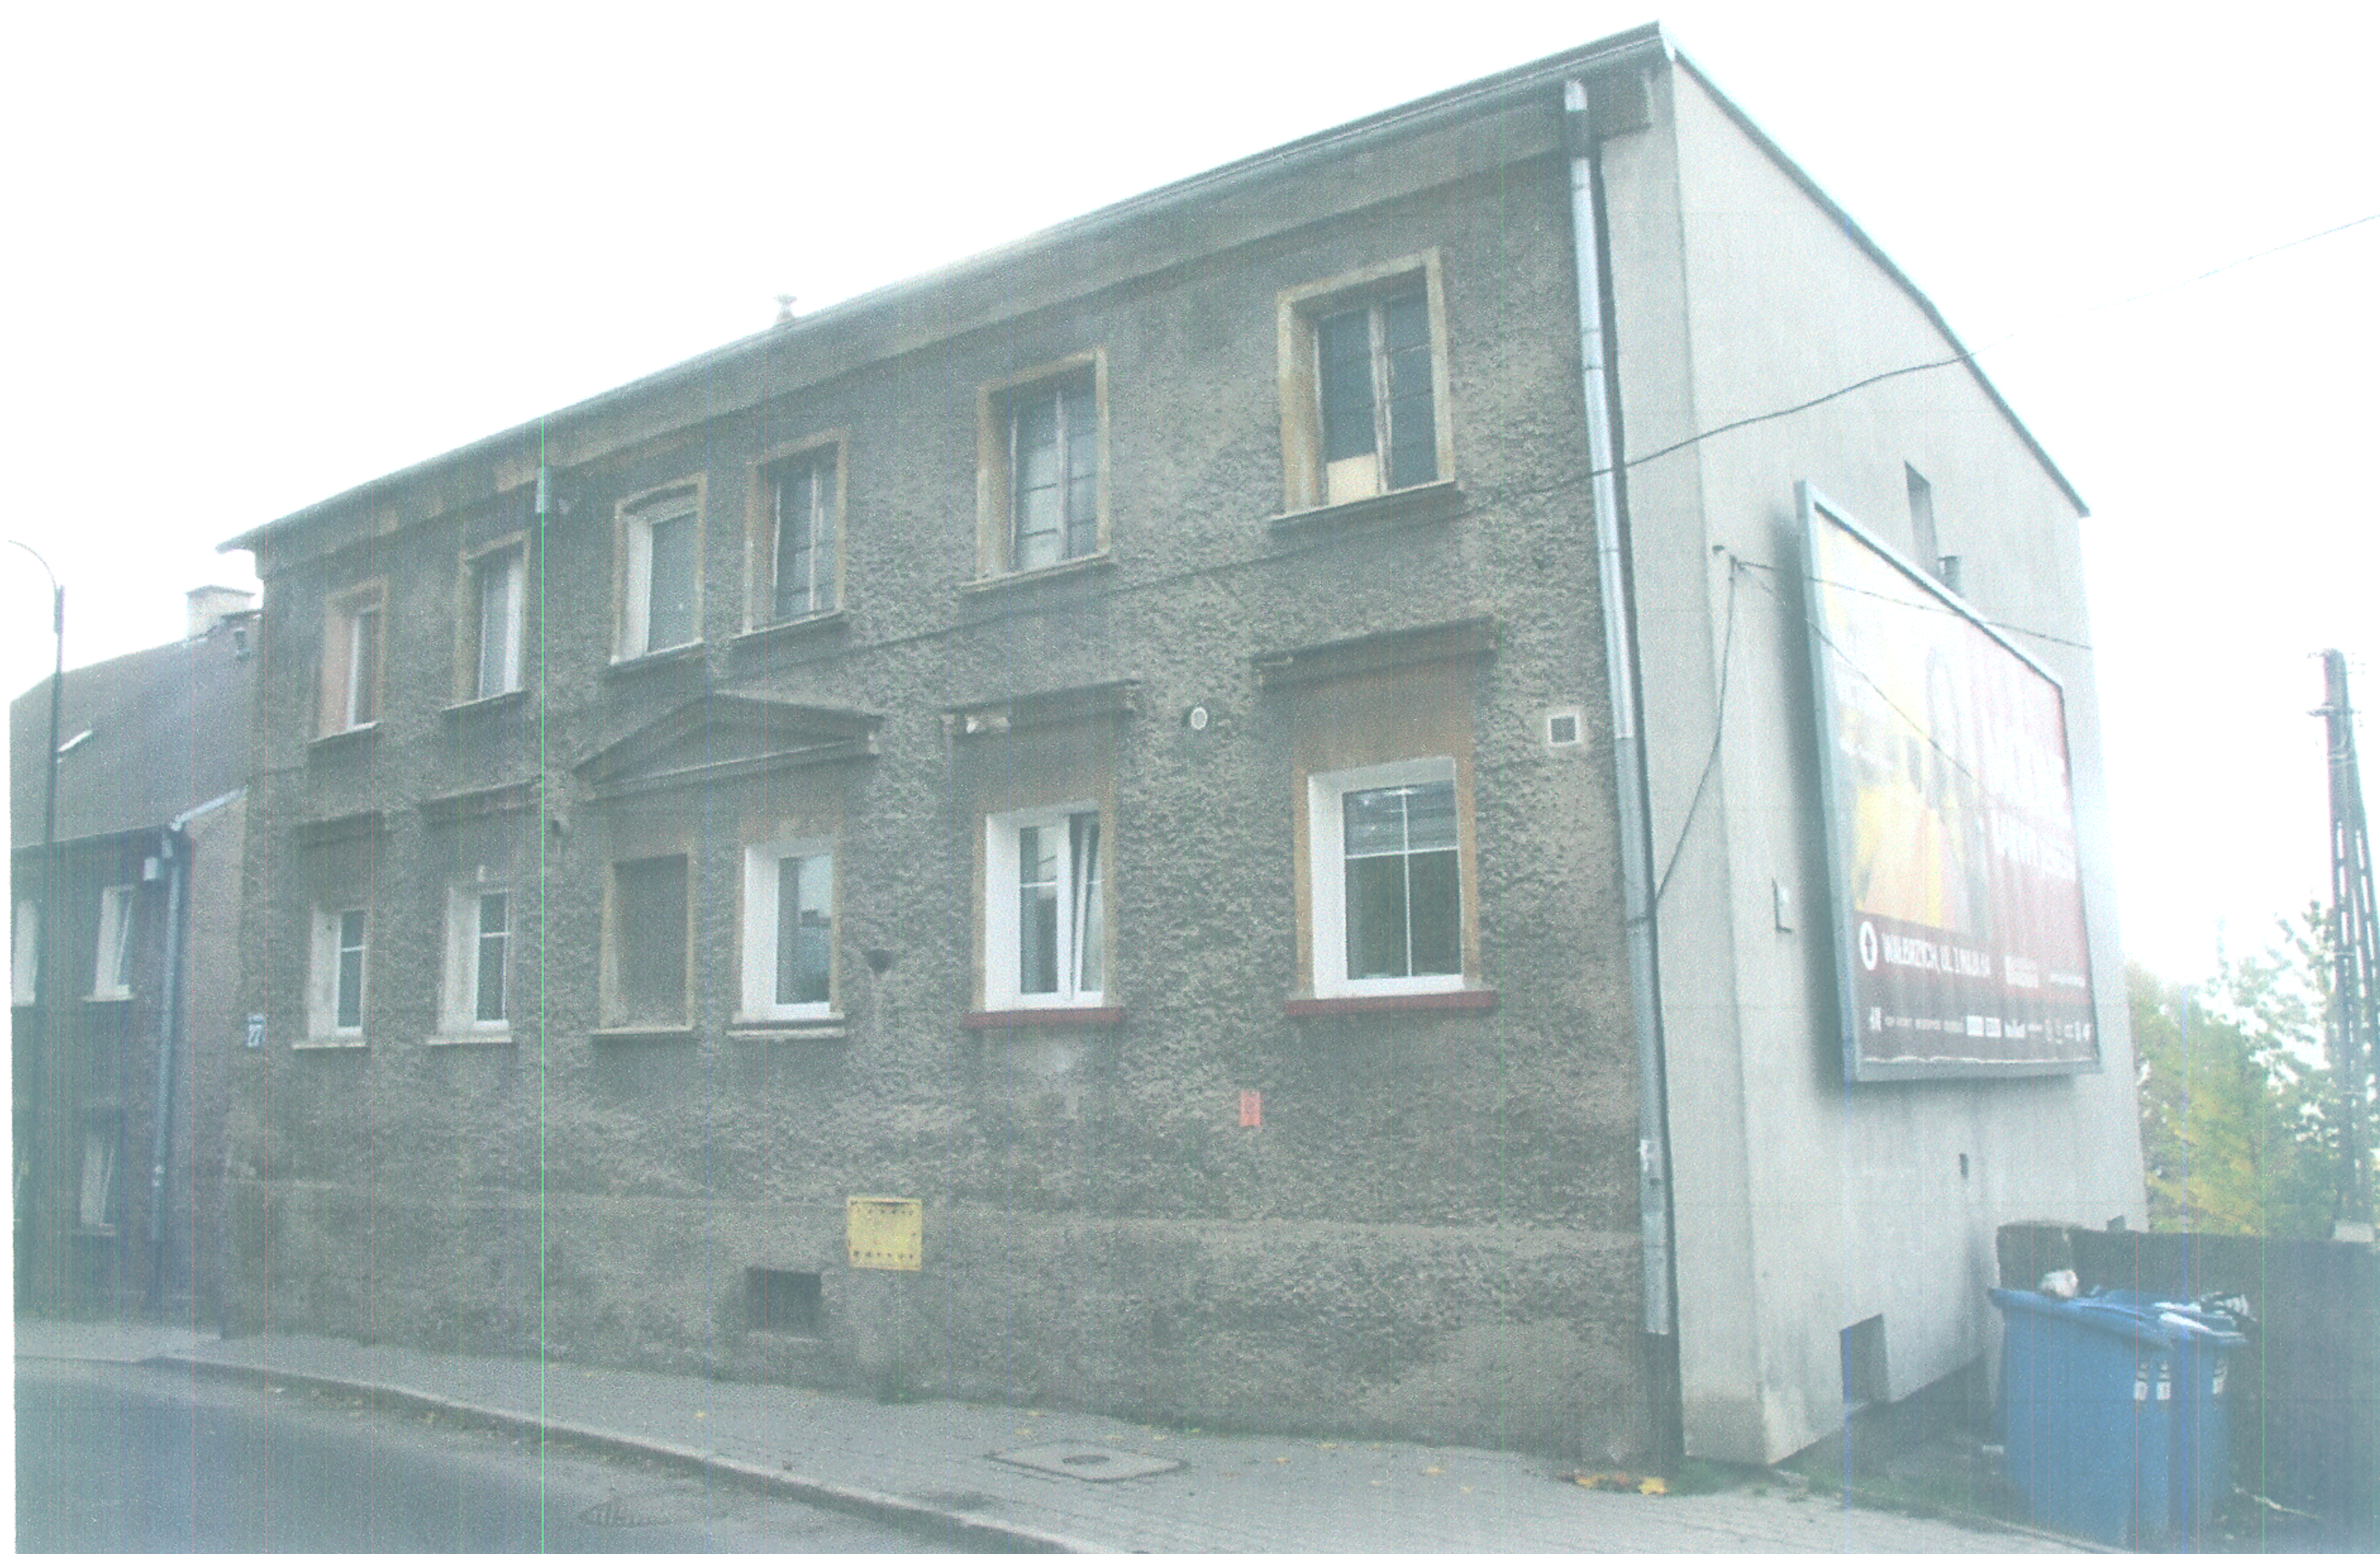
W wyniku przeprowadzonej kontroli wykazano, że objęty inwestycją budynek jest aktualnie zasiedlony przez ptaki. Stwierdzono, że na elewacji tylnej (od strony podwórka) przy styku z okapem dachu znajdują się przy belkach stropowych liczne szczeliny odpowiednie do zagnieżdżenia się ptaków, np. wróbli lub jerzyków. W jednej ze szczelin obserwowano wlatujące wróble domowe, a przy 4 innych wyraźne ślady wskazujące na ich wcześniejsze zasiedlenie w sezonie lęgowym przez jerzyki. Ponadto na elewacji od strony ul. Buczka stwierdzono 2 otwory ze śladami zasiedlenia przez jerzyki, które zlokalizowane były na styku elewacji i dachu, za rynną. Na elewacji bocznej lewej (patrząc od strony ul. Buczka)

znajduje się niezabezpieczona rura wentylacyjna, która może stać się miejscem gniazdowania wróbli. Na pozostałych fragmentach budynku nie stwierdzono śladów gniazdowania ani odpowiednich potencjalnych miejsc lęgów dla ptaków.

W wyniku inwentaryzacji stwierdzono, że budynek mieszkalny aktualnie jest zasiedlony przez ptaki chronione. Dlatego zaleca się prowadzenie prac remontowych w okresie od 15 sierpnia do 1 marca następnego roku, kiedy ptaki mają okres niełęgowy i nie gniazdują na budynku. Przy zachowaniu tego terminu, nie ma potrzeby zaplanowania działań minimalizujących szkodę dla populacji ptaków.

Ze względu na fakt, że po remoncie zostaną trwale zniszczone dotychczasowe potencjalne miejsca gniazdowania ptaków w elewacji budynku, dlatego należy przeprowadzić działania kompensujące zniszczenie istniejących miejsc polegające na wywieszeniu 6 budek lęgowych dla jerzyka i 1 budki dla wróbla. Zaleca się, aby umieścić budki pod okapem dachu w górnej części elewacji tylnej lub na elewacjach bocznych. Opcjonalnie budki mogą być także umieszczone podtynkowo na elewacji, dzięki czemu nie będą zaburzać ciągłości i estetyki ściany budynku. Jerzyk jest gatunkiem kolonijnym, dlatego budki mogą być wywieszone w jednej dużej grupie lub w kilku mniejszych skupieniach. Budki powinny zostać wywieszone po zakończeniu remontu budynku, w okresie do 1 marca następnego roku kalendarzowego.
