## OPINIA TECHNICZNA / KONSTRUKCYJNO – BUDOWLANA /

### OCENA STANU TECHNICZNEGO DACHU I PILNOŚCI WYKONANIA REMONTU

**OBIEKT, ADRES:** BUDYNEK HALI SPORTOWEJ OŚRODKA SPORTU  
I REKREACJI  
58-371 BOGUSZÓW-GORCE ul. Olimpijska 1  
dz. nr 311/14, obręb nr 02 Gorce

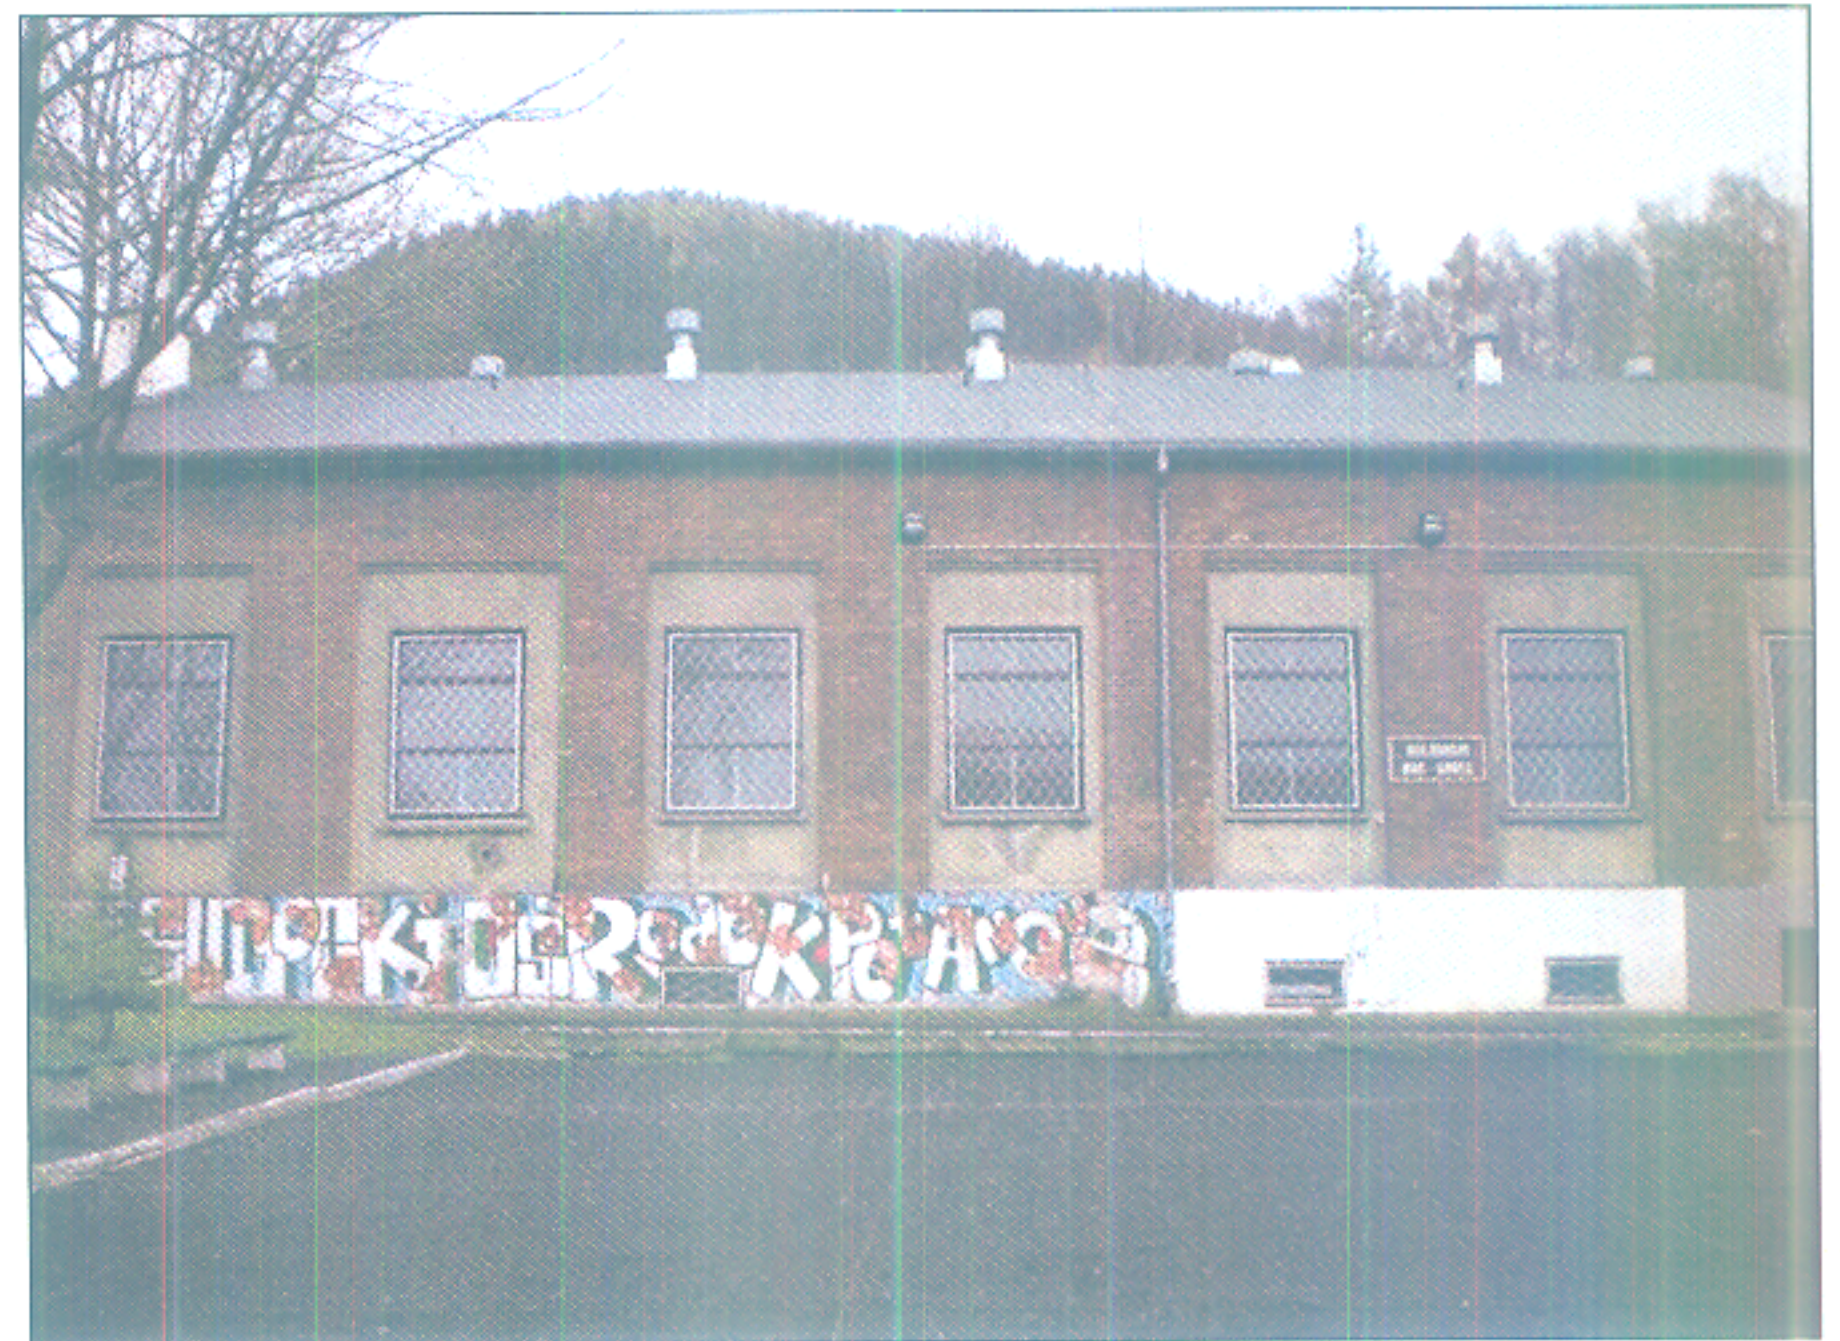
Fot.2 OSiR – sala gimnastyczna (grudzień 2012r.)

Podczas przeglądu obiektu i pomiarów inwentaryzacyjnych budynku, wykonanych w listopadzie i grudniu 2012 roku, stwierdzono widoczne uszkodzenia powłoki malarskiej sufitu sali gimnastycznej. Uszkodzenia umiejscowione były w pasie kalenicowym dachu i sięgały dwustronnie na odległość około 2,0m od kalenicy dachu. Uszkodzenia spowodowane zostały zawilgoceniem płyt sufitowych wykonanych z płyt gipsowo - kartonowych. Ponieważ doszło nawet do deformacji płyt w tych pasach, doraźnie płyty sufitowe zostały zabezpieczone listwami z tworzywa sztucznego, mocowanymi do górnych pasów stalowych, kratowych dźwigarów dachowych.
